Raumklima und Feuchtigkeit

Wichtige Planungsschwerpunkte bei der Sanierung von Bestandsbauten, Denkmälern und Altbausubstanz

Ein Fachwerkhaus wurde in den Jahren 2016 bis 2023 umfangreich instand gesetzt. Holzbauteile des Gebäudes waren schadhaft und beeinträchtigt. Ein zu geringer Dachüberstand war vorhanden, welcher zu einer dauerhaft hohen Regenbelastung führte. Ebenso mussten defekte Einläufkästen erneuert werden. Mit welchen (individuellen) Maßnahmen das Fachwerkhaus instand gesetzt wurde, lesen Sie im folgenden Artikel.

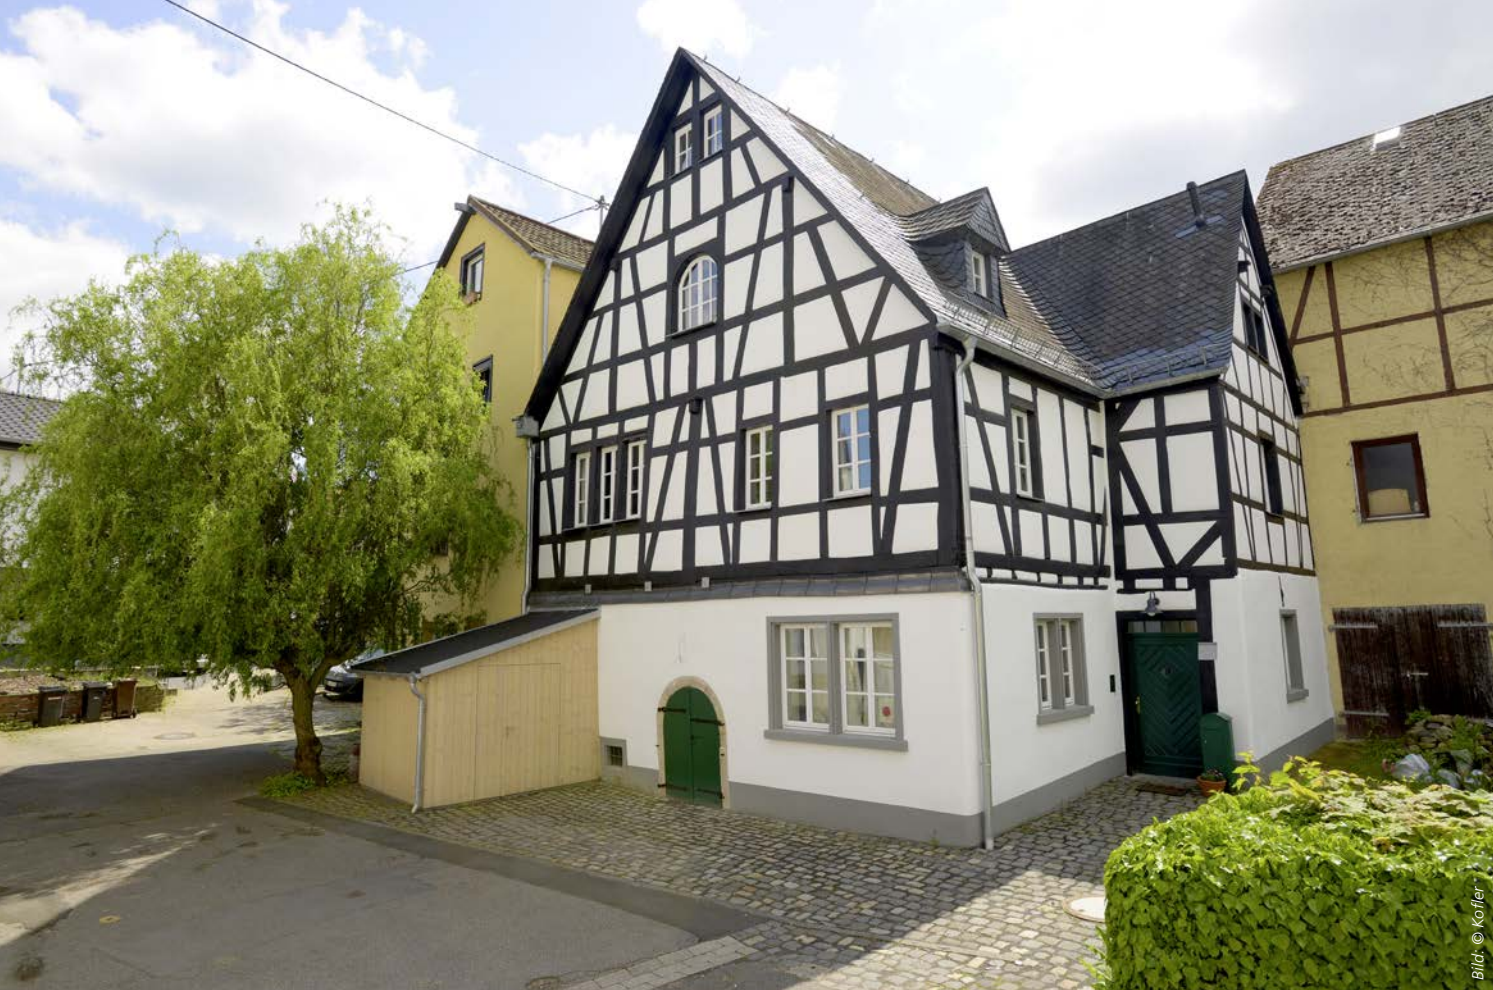
(1) Straßenseitige Hauptfassade nach Abschluss aller Sanierungsarbeiten im Jahr 2023

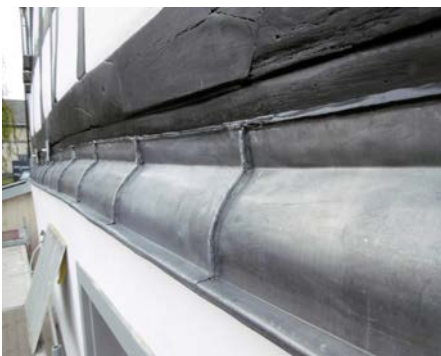
(2) Gerundete, handwerklich angeformte Abdeckung mit Fachwerkanschluss als hinterlüftete Konstruktion.

Besonders am Mauerwerksvorsprung zwischen der aus Bruchstein ausgeführten Erdgeschossmauer und der Fachwerkkonstruktion in den Obergeschossen ist deutlich erkennbarer biologischer Bewuchs aufgrund dauerhafter Feuchtigkeitseinwirkung zu sehen.

Regenwasser gelangte unkontrolliert über Jahre auf den gerundeten Mauerkrönenschluss als Übergang zur Fachwerkkonstruktion. Das herablaufende Wasser drang zudem in erhöhtem Maß in die Fugen zwischen Fachwerk und Gefache ein. Die in den 1990er-Jahren durchgeführten Instandsetzungsmaßnahmen wurden nicht fachgerecht ausgeführt. Sie haben

durch den Einsatz falscher Materialien, z. B. vergütetem Mörtel im Rundungsbebereich der Mauerkrone, zu weiteren Beeinträchtigungen geführt, u. a. musste der untere Rähm großteilig ausgetauscht werden.

Der durch die Denkmalbehörde genehmigte erweiterte Dachüberstand zum Schutz der Fassade war nicht ausreichend, um einen auskömmlichen Schutz der gerundeten Mauerwerkskrone sicherzustellen. Es wurden zusätzliche Maßnahmen, wie die in einer handwerklichen Meisterleistung handgeformte, an die Konturen angepasste Bleiabdeckung notwendig. Diese hinterlüftete Konstruktion sorgt für einen effektiven Schutz in diesem Bereich.

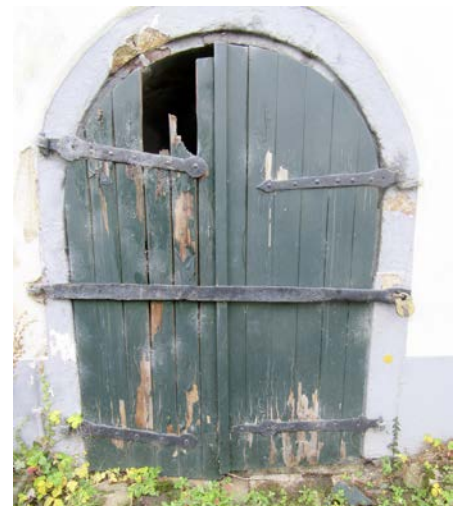
(3) Einseitig stark beeinträchtigte Rundbogentür zum Gewölbekeller durch oberflächlich unkontrolliert abfließendes Regenwasser.

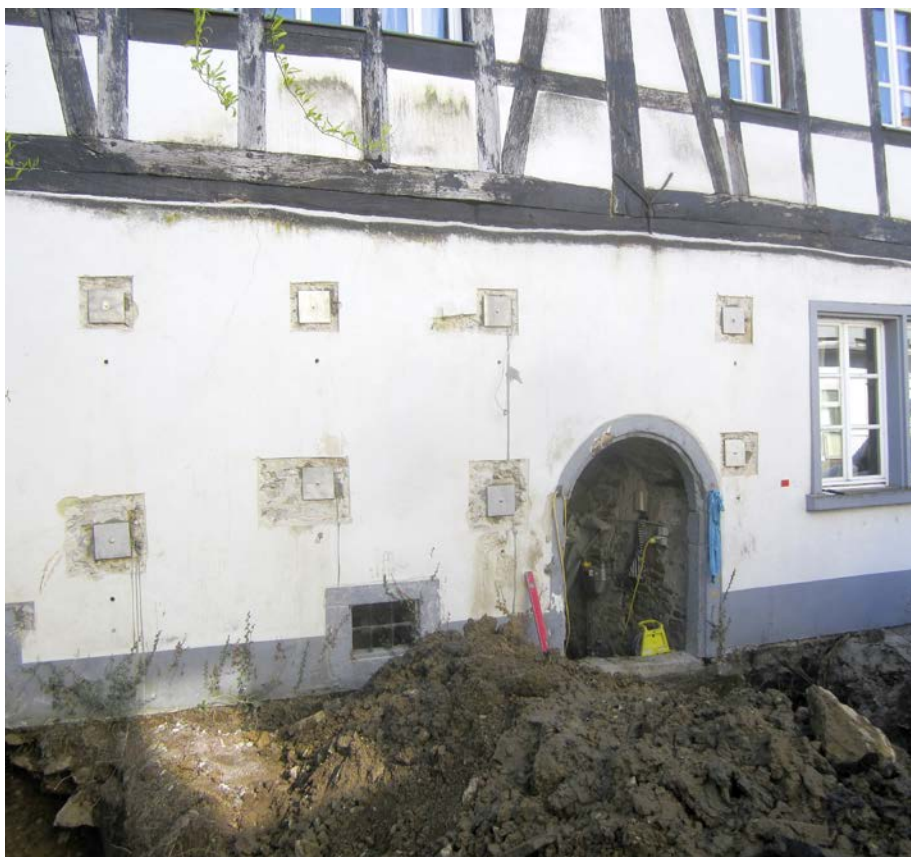
Im Zuge der Inaugenscheinnahme des Gebäudes wurde festgestellt, dass sich der untere Rähm des Fachwerkgiebels im Übergangsbereich zur Bruchsteinwand deutlich nach außen gewölbt und verschoben hatte, was die Stabilität der Giebelwand bedrohte. Im Rahmen der durchgeführten Untersuchungen am Gebäude konnte festgestellt werden, dass ein Zuganker im Zuge der vorangegangenen Sanierung unsachgemäß abgetrennt und nicht ersetzt

(4) Grundsicherung der Giebelwand

wurde. Der einzige verbliebene Zuganker hatte keine ausreichende Stabilität und Verbindung zum restlichen Baukörper.

Die vorrangig nötige Sicherung der Wand erfolgte zunächst mit einer Grundsicherung in Form von neu eingebrachten, rückseitigen Verankerungen in den Bereichen des Gewölbes und des Bruchsteinmauerwerks. Der vorhandene Außenputz wurde im Bereich der Konterplatten der Ankerstäbe zurückgebaut, sodass ein kraftschlüssiger Verbund mit dem Bruchstein entstand und dies nach Abschluss der Maßnahmen überputzt werden konnten. Die aus perforierten Zugstäben bestehenden Anker wurden tief ins Gebäude getrieben und mit Zement verpresst, sodass eine belastbare Verbindung mit dem Baukörper entstand.

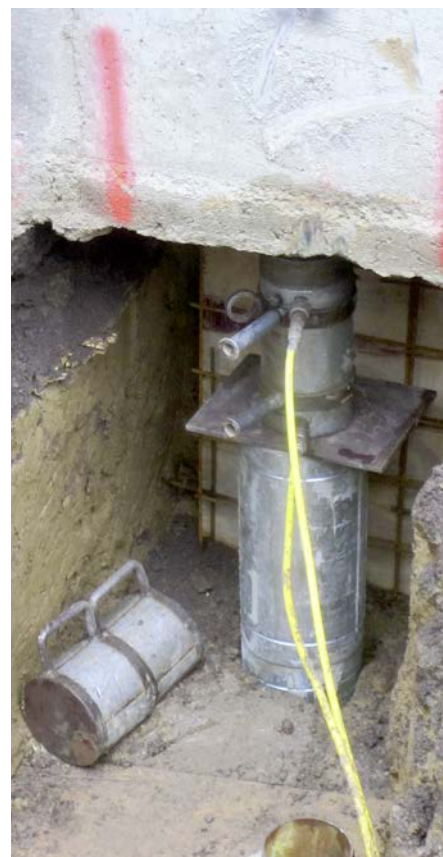
(5) Hydraulische Presse mit Zylinderkern zum Eintreiben in den Untergrund

Folgenden wurde eine Bohrpfahlgründung mit hydraulischen Pressen eingebracht, bis auf tragfähigen Grund getrieben und kraftschlüssig zum zuvor hergestellten Fundamentbalken ausbetoniert. Diese Maßnahmen sorgen für eine neue Stabilität der Fassade, die sich nun nicht mehr auswölben kann.

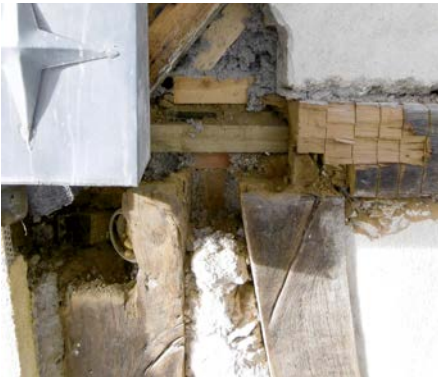
(6) Freigelegte und in Reparatur befindliche Fachwerkkonstruktion hinter dem Einlaufkasten

Fehlende Wartung und Vernachlässigung von Reparaturen hatten zu kaputten und undichten Einlaufkästen des Dachentwässerungssystems geführt. Diese wurden nun

ausgetauscht bzw. repariert. Undichtigkeiten in der obersten wasserführenden Ebene, der Schiefereindeckung, wurden instand gesetzt. Zuvor wurde die durch dauerhafte Einwirkung von Wasser beeinträchtigte Fachwerkkonstruktion fachgerecht instand gesetzt.

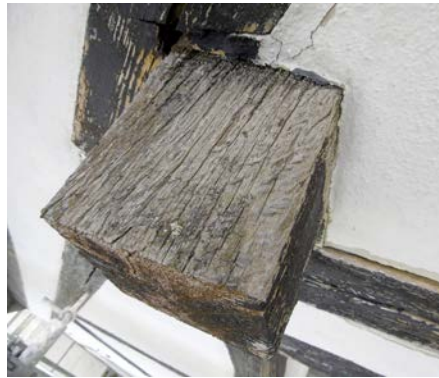
(8) Vor der Sanierung: Ungeschützt auskragender Balkenkopf

Die schon historisch exponierten Balkenköpfe waren durch die dauerhafte Feuchtebelastung ebenfalls beeinträchtigt. Sie wurden instand gesetzt, mit diffusionsoffener Grundierung und einer Farbe auf Leinölbasis behandelt sowie mit einem Opferholz beaufschlagt.

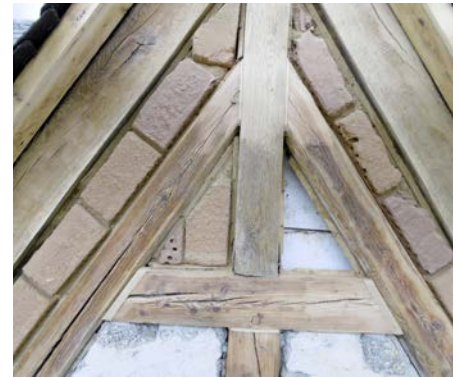
(10) Gereinigtes, in Teilen bereits instandgesetztes Fachwerk mit teilweise neuer Ausfachung mit Lehmsteinen

Im Rahmen der Sanierungsmaßnahmen in den 1990er-Jahren wurden ungeeignete Materialien für die Ausmauerung und zum Verputzen der Gefache verwendet. Aufgenommene Feuchtigkeit konnte deshalb nur unzureichend wieder abgegeben werden. Der Putz musste sowohl im Innen- als auch im Außenbereich abgeschlagen werden. Nicht mehr zu haltende Gefache wurden neu mit Lehmsteinen in Lehmörtel versetzt ausgefacht.

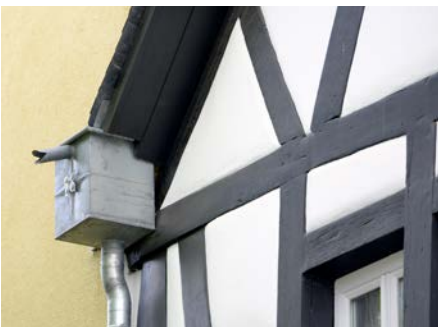
(7) Nach der Sanierung: Instand gesetzter Einlaufkasten und Fachwerk mit fertigem, erweitertem Dachüberstand

für Denkmalpflege wurde eine Erweiterung des Dachüberstands um rund 40 cm genehmigt, um zur zukünftigen Erhaltung des Gebäudes beizutragen.

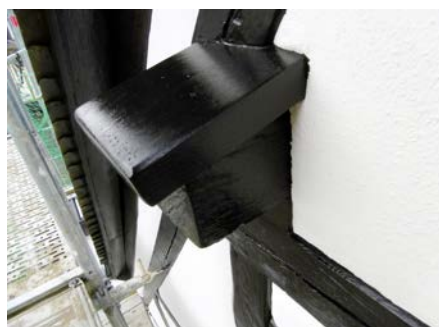
(9) Nach der Sanierung: Balkenkopf mit Opferholz in fertigem Zustand

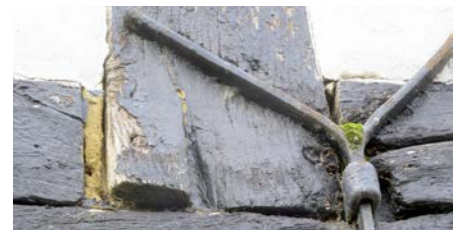
(11) Vor der Sanierung: Verbliebener historischer Zuganker mit sichtbarem, aufliegendem biologischen Bewuchs. Die Y-förmige Ausbildung des Ankers leitete oberflächlich abfließendes Wasser in die Holzkonstruktion.

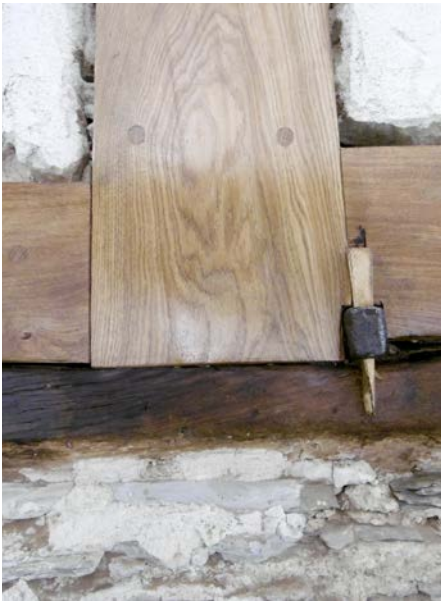
(12) Instand gesetzter Bereich am historischen Zuganker mit übergangsweiser Absicherung des Zugstabs mit einem Holzkeil.

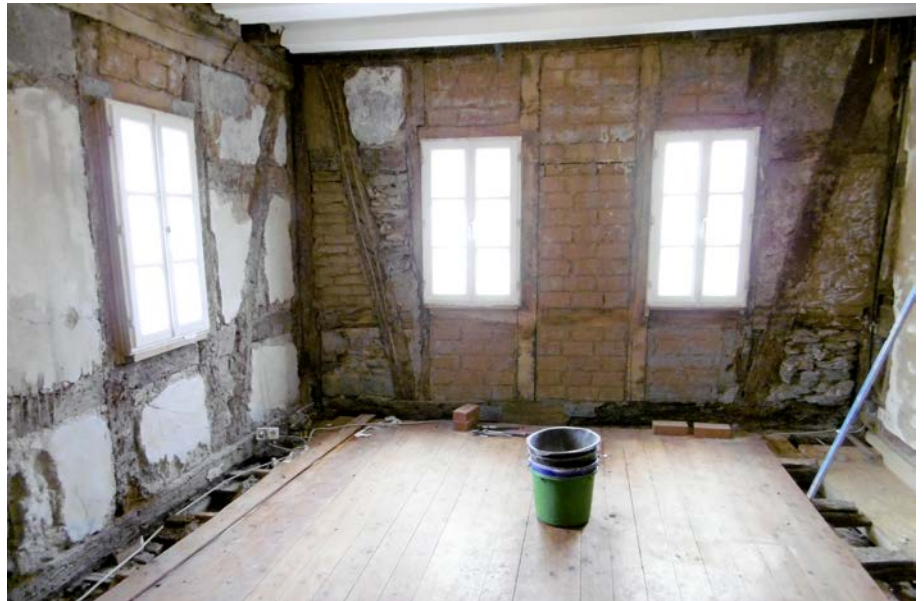
(13) Frei gelegte Innenwände, Fachwerk und Balkenköpfe, sodass die Holzkonstruktionen auf Beeinträchtigungen untersucht werden können.

Im Innenbereich hatte sich die in der 1990er-Jahren eingebrachte Zellulose-Innendämmung stark aufgefeuchtet. Durch nicht rich-

tig ausgeführte konstruktive Details konnte Wasser ins Fachwerk und die dahinterliegende Konstruktion dringen. Raumseitig haben schlecht ausgeführte Abschlüsse und Abklebungen zu Konvektionsströmen mit Kondensatausfall geführt, die die Auffeuchtung der Zellulosedämmung verstärkt haben. Zellulosedämmung ist als Innendämmung einer Fachwerkwand schlecht geeignet, da diese einmal aufgenommene Feuchtigkeit kaum weitertransportiert und nur sehr langsam wieder abgibt.

Durch den dauerhaften Kontakt mit der feuchten Zellulosedämmung wurden die Holzbauteile der Fachwerkkonstruktion auch auf der Innenseite stark beeinträchtigt. Die Innenschale des Fachwerkgiebels musste vollständig zurückgebaut werden. Das Fachwerk wurde von anhaftender Zellulosedämmung befreit und je nach Grad der Zerstörung fachgerecht instand gesetzt oder ausgetauscht.

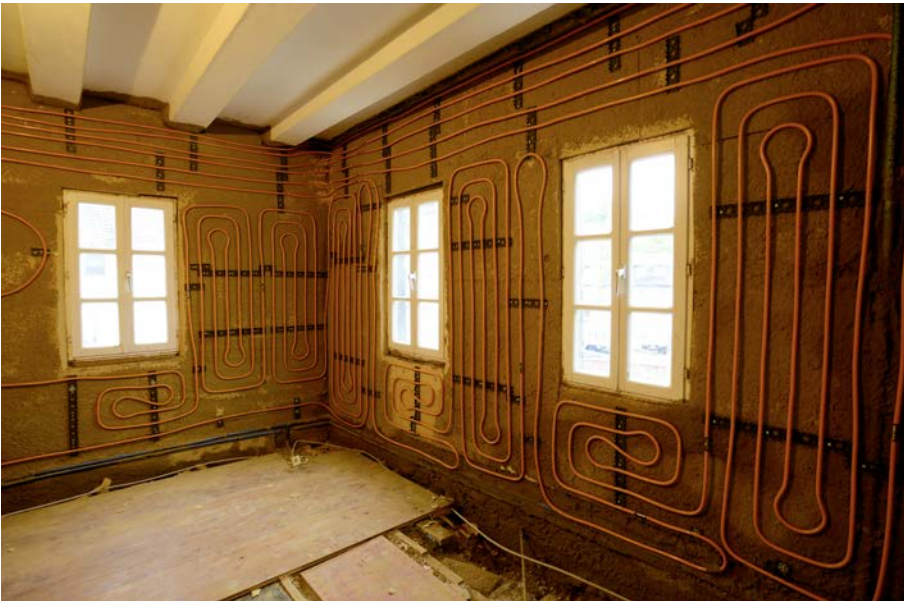
(14) Mit Lehmputz ausgeglichene Wandflächen mit aufgebracht Holzfaserdämmung und montierten Wandheizungsrohren

Auf dem nun ebenen Untergrund wurde eine Holzfaserdämmung als Putzträgerplatte und zur Aufnahme der Wandheizung eingebaut. Auch die Holzfaserplatte verfügt über gute Fähigkeiten, große Mengen Wasser aufzunehmen, zu verteilen und wieder abzugeben.

Für einen dauerhaften Schutz der Bausubstanz durch die Temperierung der diffusionsoffenen Wandaufbauten sorgt im Fachwerkhaus in Koblenz eine Wandheizung. Die warmwasserführenden Rohre wurden in Form von vorgefertigten Klimaregistern an die Wände geschraubt, miteinander zu Heizkreisen verbunden und an den Heizkreisverteiler angeschlossen. Die Rohre werden mit Lehmputz eingeputzt, der durch seine hohe Masse für eine gute Wärmespeicherung und -übertragung sorgt.

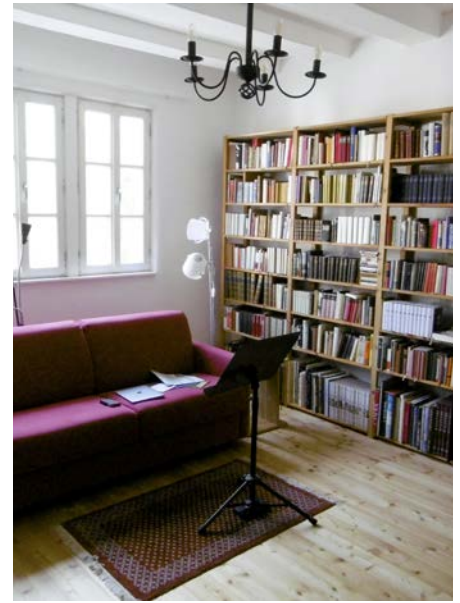
(15) Fertiger Innenraum nach vollständiger Sanierung.
